PUNTOS CRÍTICOSPOR ACCIDENTES CORREDOR DEL ESTE

DIRECCIÓN DE MOVILIDAD SOSTENIBLE

PUNTOS CRÍTICOS CORREDOR DEL ESTE TRAMO: BOCA CHICA — LA ROMANA

PUNTOS CRÍTICOS CORREDOR DEL ESTE TRAMO: AUT. EL CORAL — CARRETERA UVERO ALTO

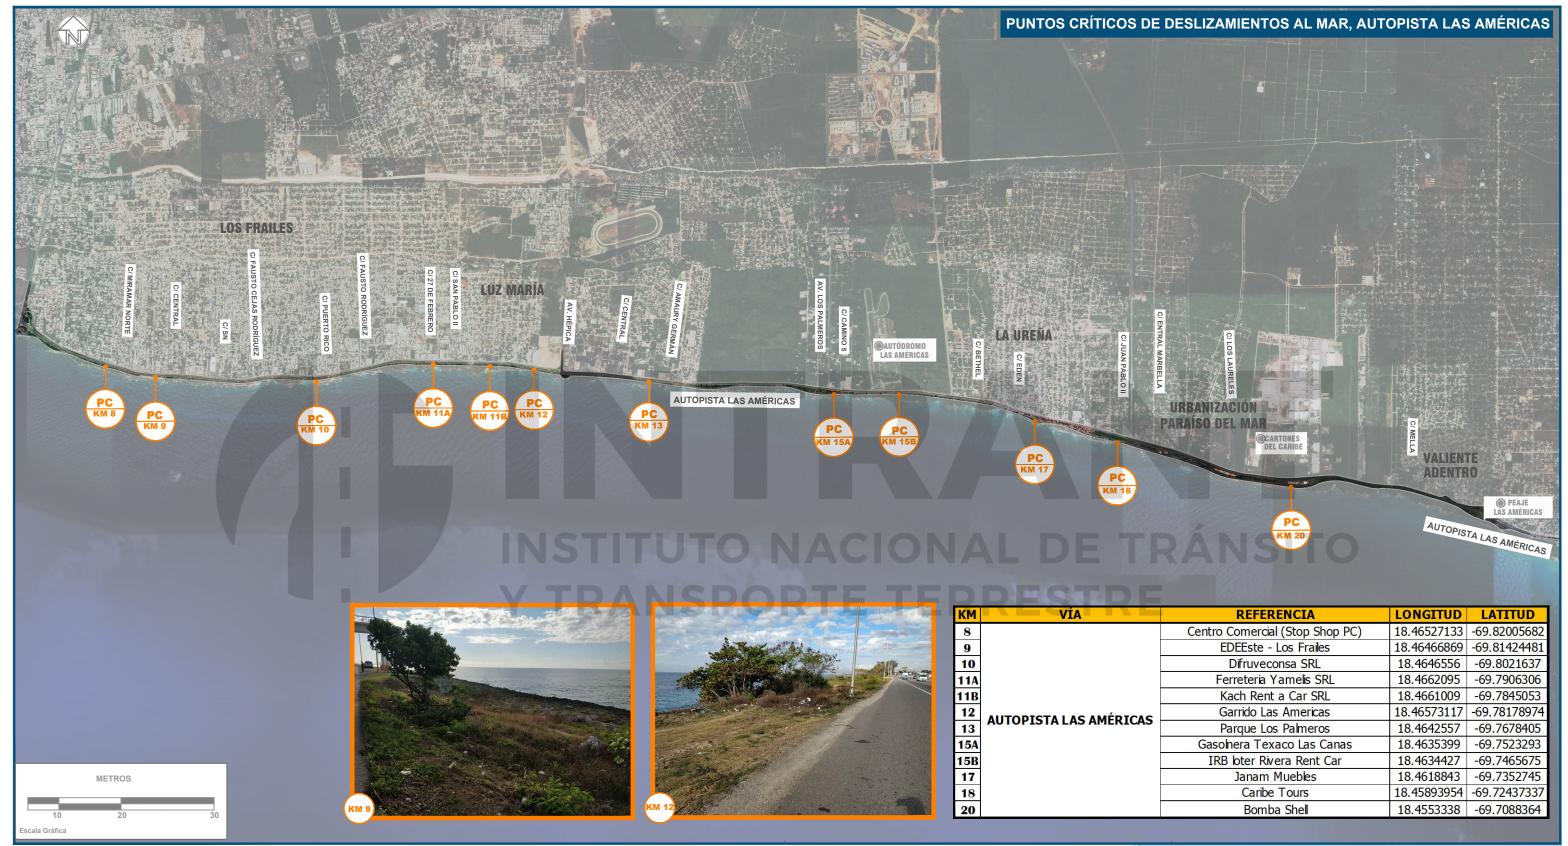
PUNTOS CRÍTICOS DE DESLIZAMIENTOS AL MAR, AUTOPISTA LAS AMÉRICAS

Kilómetro	Referencia	Problemática	Latitud	Longitud
8	Centro Comercial (Stop Shop PC)	Deslizamiento de vehículos al mar	18.46527133	-69.82005682
9	EDEEste - Los Frailes	Deslizamiento de vehículos al mar	18.46466869	-69.81424481
10	Difruveconsa SRL	Deslizamiento de vehículos al mar	18.4646556	-69.8021637
11A	Ferretería Yamelis SRL	Deslizamiento de vehículos al mar	18.4662095	-69.7906306
11B	Kach Rent a Car SRL	Deslizamiento de vehículos al mar	18.4661009	-69.7845053
12	Garrido Las Américas	Deslizamiento de vehículos al mar	18.46573117	-69.78178974
13	Parque Los Palmeros	Deslizamiento de vehículos al mar	18.4642557	-69.7678405
15A	Gasolinera Texaco Las Canas	Deslizamiento de vehículos al mar	18.4635399	-69.7523293
15B	IRB Loter Rivera Rent Car	Deslizamiento de vehículos al mar	18.4634427	-69.7465675
17	Janam Muebles	Deslizamiento de vehículos al mar	18.4618843	-69.7352745
18	Caribe Tours	Deslizamiento de vehículos al mar	18.45893954	-69.72437337

20	Bomba Shell	Deslizamiento de vehículos al mar	18.4553338	-69.7088364

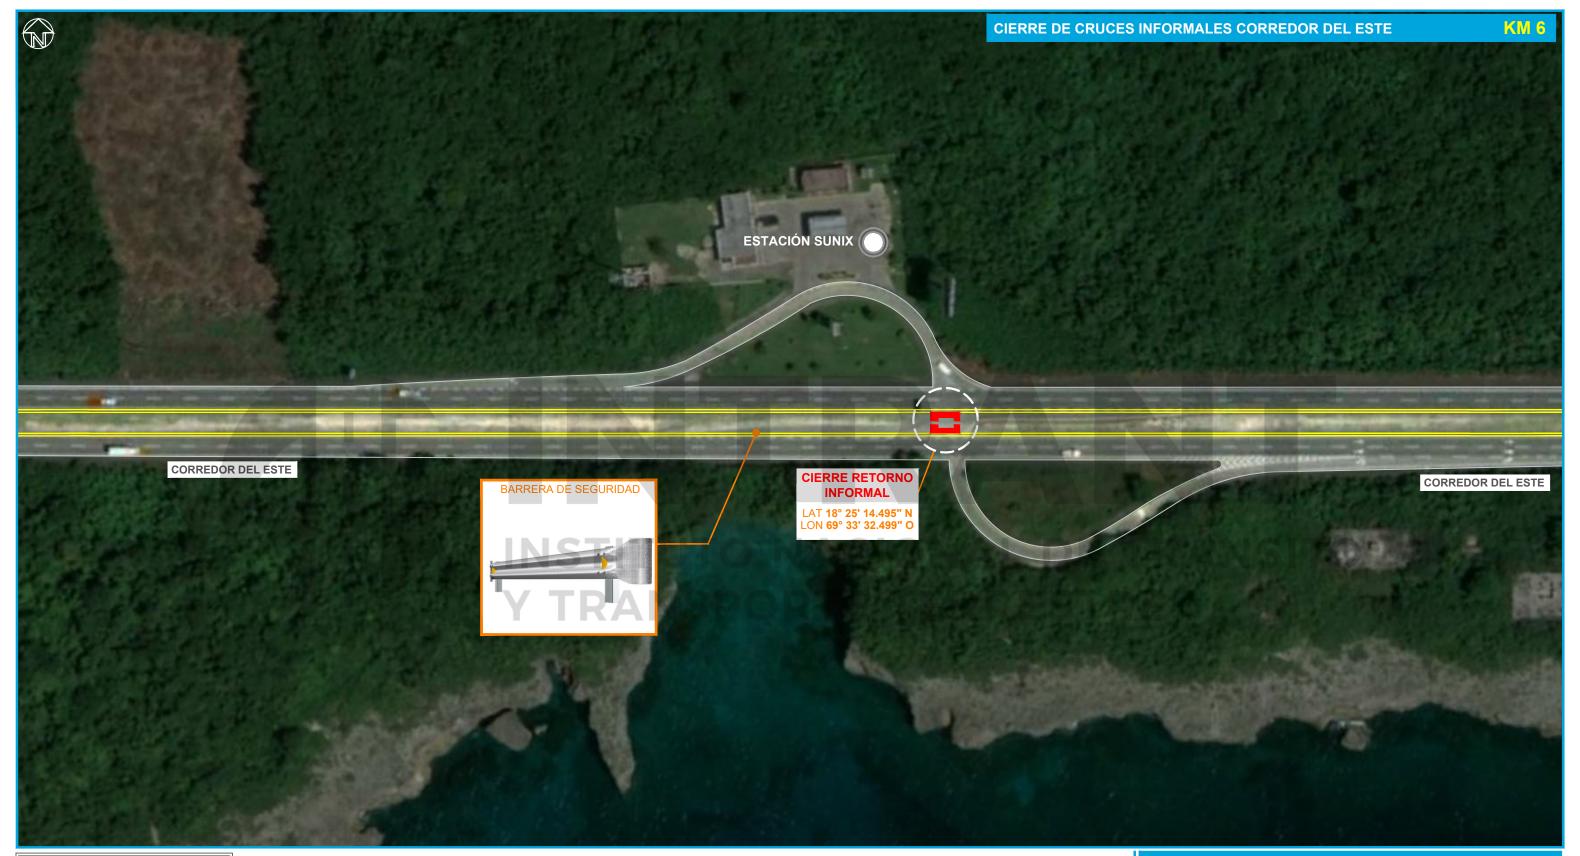
CORREDOR DEL ESTE - KM6

Punto No.	Referencias	Problemática	Latitud	Longitud	Propuesta
1	Curva del Diablo (Gasolinera Sunix) "Km 6"	Retorno Informal	N 18° 25' 14.495"	O 69° 33' 32.499'	Cierre del Retorno Informal
2	Embazadora Propagas " Km 8"	Retorno Informal	N 18° 24' 27.52"	O 69° 32' 24.941"	Cierre del Retorno Informal
3	Club Miramar (Bancos de arena) "Km 11"	Retorno Informal	N 18° 24' 16.687"	O 69° 31' 1.345	Cierre del Retorno Informal
4	Srl Hotel Villas y Restaurant (La Playita) "Km 12"	Retorno Informal	N 18° 24' 24.733"	O 69° 30' 26.957	Cierre del Retorno Informal
5	Sunix Autovía "Km20"	Retorno Informal	N 18° 26' 14.365"	O 69° 26' 22.749"	Cierre del Retorno Informal
6	Hotel Guavaberry "Km 23"	Acceso Informal al Corredor	N 18° 26' 47.821"	O 69° 25' 3.984'	Cierre de acceso al Corredor
7	Estación de Combustible Ecopetróleo (La Guinea) "Km 28"	Retorno Informal	N 18° 25' 53.767"	O 69° 22' 12.257"	Cierre del Retorno Informal

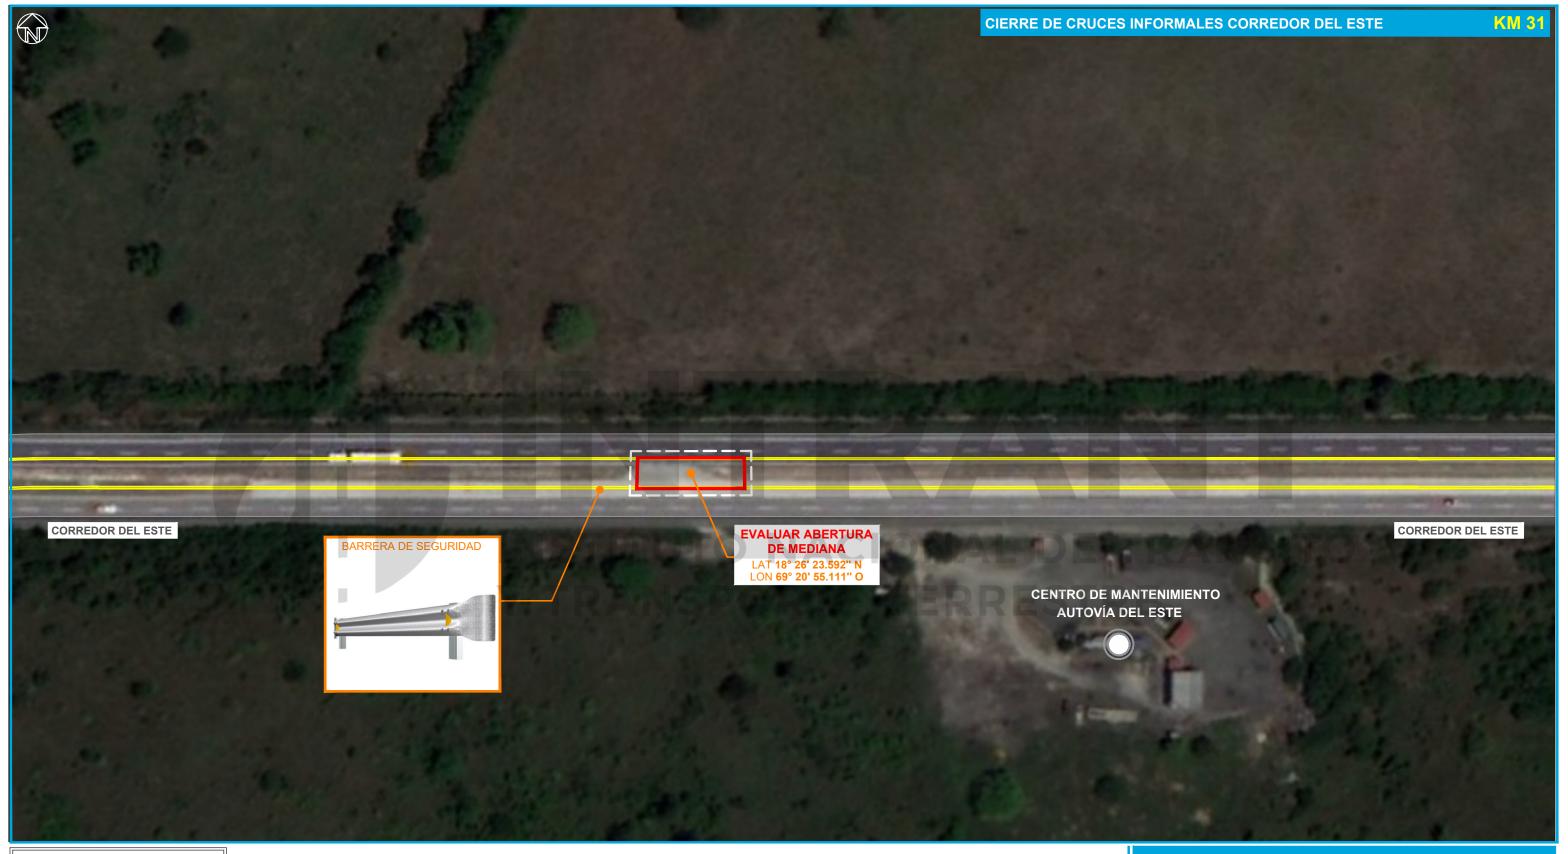
CORREDOR DEL ESTE - KM 31

8	Centro de Mantenimiento Autovía del Este "Km 31"	Diseño Geométrico	N 18° 26' 23.592"	O 69° 20' 55.111"	Evaluar Apertura en mediana
9	Ingenio Cristóbal Colón (Ingenio CAEI) "Km 35" , San Pedro de Macorís	Falta Carril de Incorporación	N 18° 28' 11.585"	O 69° 20' 10.831"	Diseñar Carril de Incorporación
10	Ingenio Cristóbal Colón (Ingenio CAEI) "Km 37", San Pedro de Macorís	Falta Carril de Incorporación	N 18° 29' 1.431'''	O 69° 20' 29.813'	Diseñar Carril de Incorporación
11	La Belleza Batey (Los Melones) "Km 46", San Pedro de Macorís	Acceso informal al Corredor / Falta Carril de Incorporación	N 18° 29' 4.164"	O 69° 16' 39.665'	Diseñar Carril de Incorporación
12	Seminario Menor San Pedro Apóstol (Comunidad El Peñón) "Km 50". San Pedro de	Uso en vía Contraria	N 18° 27' 41.088"	O 69° 15' 14.261"	Barrera de Seguridad
13	Entrada a la Playa Boca del Soco "Km 54"	Diseño Geométrico	N 18° 27' 33.115"	O 69° 12' 54.287"	Evaluar Diseño Geométrico

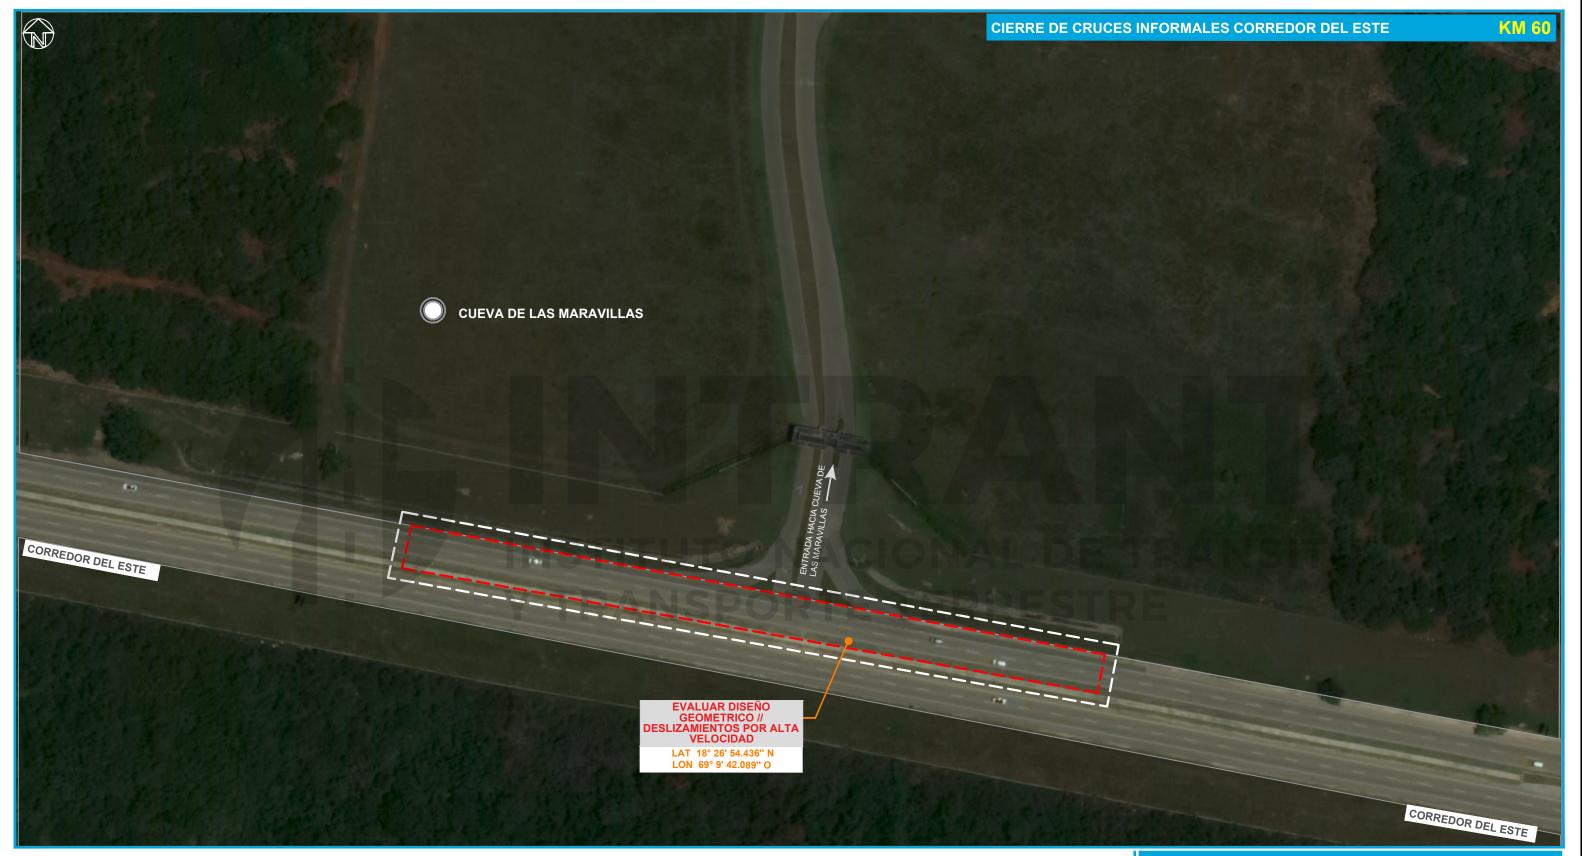
CORREDOR DEL ESTE - KM 60

14	Cueva de las Maravillas "Km 60"	Diseño Geométrico	N 18° 26' 54.436"	O 69° 9' 42.089"	Evaluar Diseño Geométrico
15	Plaza Comercial y Habitacional Cumayasa (14 de Cumayasa) "Km 68"	Diseño Geométrico	N 18° 26' 42.936"	O 69° 5' 21.575"	Evaluar Diseño Geométrico
16	Envasadora de Gas Onegas "Km 69"	Retorno Informal	N 18° 26' 46.878"	'O 69° 4' 51.644'	Cierre del Retorno Informal
17	Escuela Básica La Lechosa (Villa Hermosa) "Km 78", La Romana	Acceso Informal al Corredor	N 18° 27' 50.388"	O 69° 0' 24.157"	Cierre de Acceso al Corredor
	YIRANS	PORTE TERREST	KE
