# PROPUESTA CAMBIO PATRÓN DE CIRCULACIÓN DISTRITO NACIONAL

INSTITUTO NACIONAL DE TRÁNSITO  
Y TRANSPORTE TERRESTRE

## INFORME TÉCNICO

PROPUESTA CAMBIO PATRÓN DE CIRCULACIÓN C/ ALEXANDER FLEMING  
(ENS. LA FÉ, DISTRITO NACIONAL)

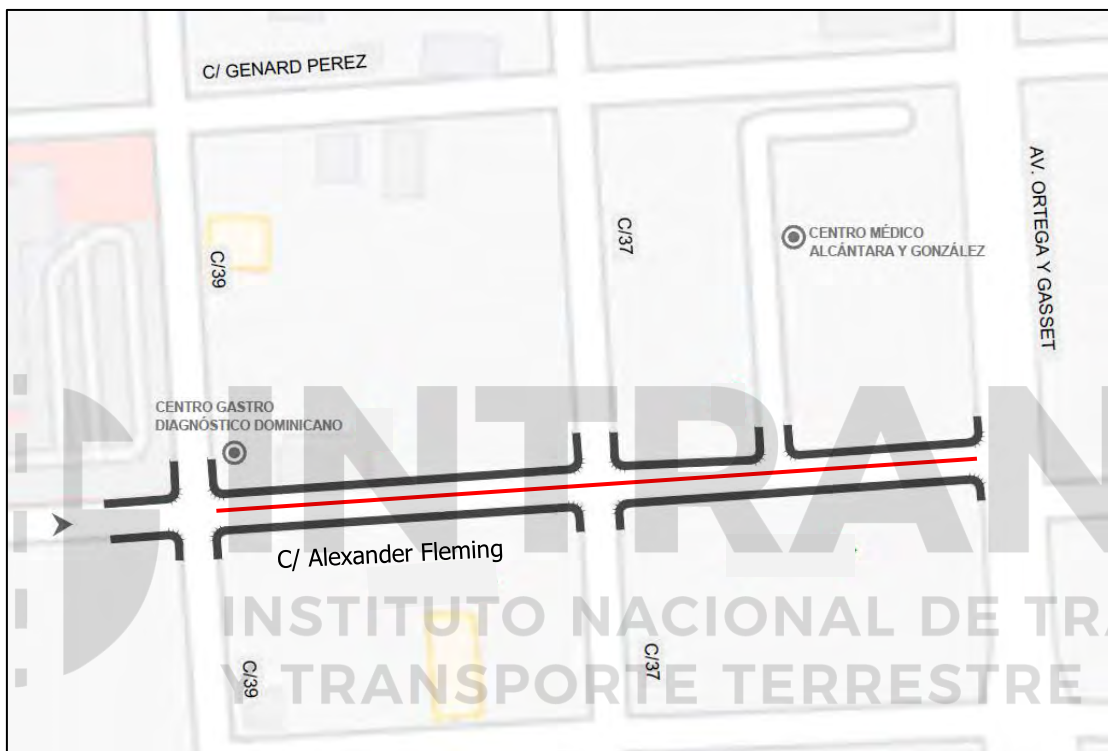
*Figura 1: C/ Alexander Fleming (tramo C/ 39 – Av. Ortega y Gasset).*

En este tramo de vía se observó la ocupación de la calzada y las aceras por el estacionamiento de vehículos, irrespetando lo establecido en el Art. 237 de la Ley 63-17 – Lugares prohibidos para estacionar o detener un vehículo.

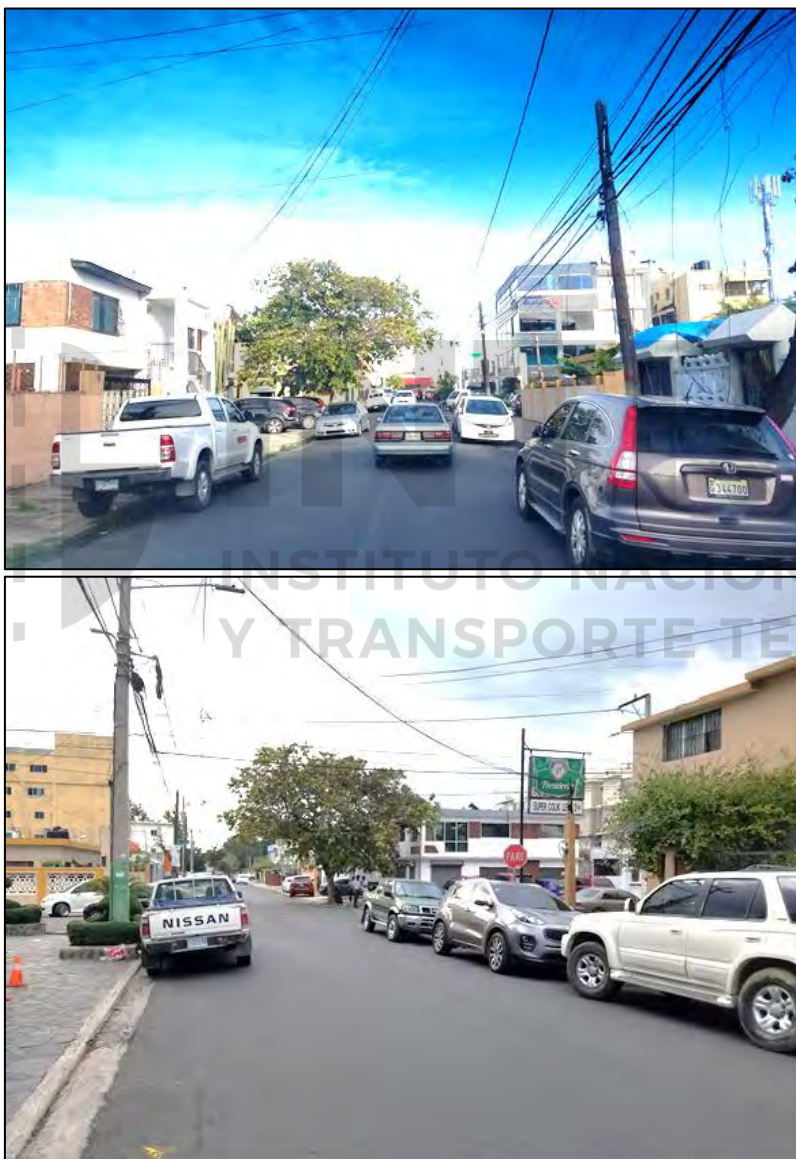
- Reducción de la calzada por el estacionamiento vehicular en ambos lados de la vía.

*Figura 6: Estacionamiento en ambos lados de la calzada.*

- Colocar marcas en el pavimento de línea separadora de carril, línea de PARE, cruces peatonales y flechas direccionales; de acuerdo al sentido de circulación propuesto.
- Retirar las señales verticales que se encuentren contrario al sentido vial propuesto.
- Retirar los vendedores informales que se encuentran ocupando la calzada.
- Instalar las señales verticales correspondientes al nuevo patrón de circulación, como se muestra en el plano anexo.
- Realizar jornadas educativas para concientizar a los ciudadanos sobre las medidas que serán implementadas.
- Fiscalizar para garantizar el cumplimiento de la Ley 63-17, mediante la implementación de las medidas propuestas.

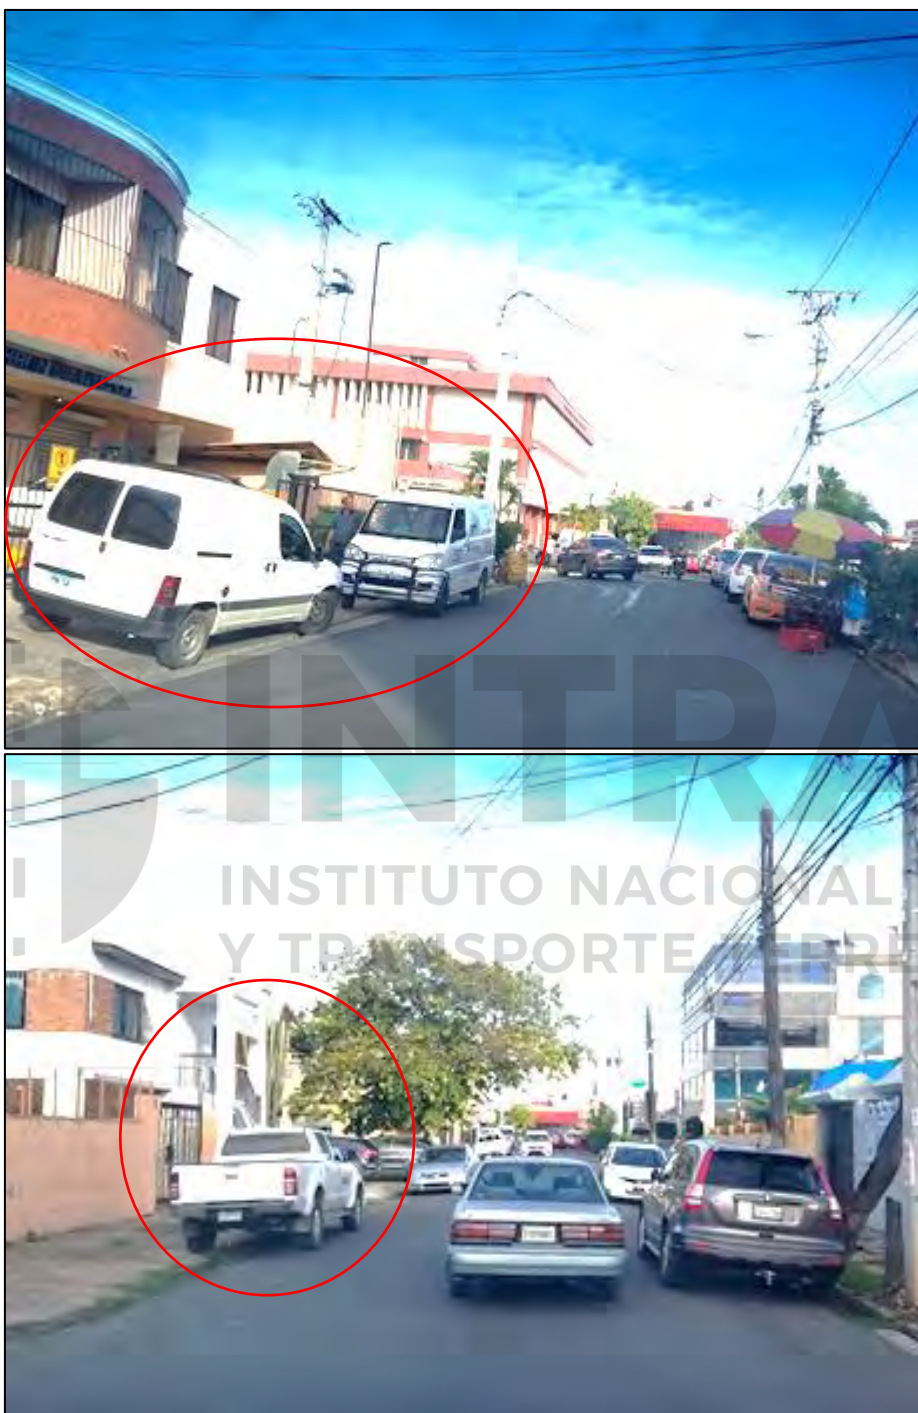
- Vehículo estacionado sobre la acera dificultando la circulación peatonal.

*Figura 7: Vehículos estacionados en las aceras.*

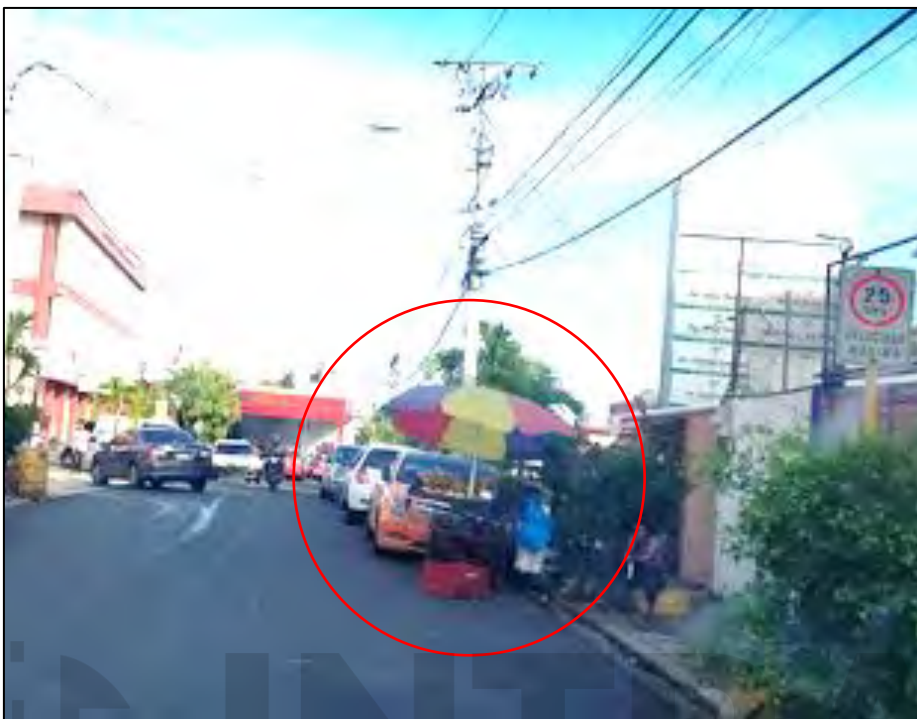
- Vendedores ambulantes sobre la calzada.

*Figura 8: Vendedores ambulantes sobre la calzada.*

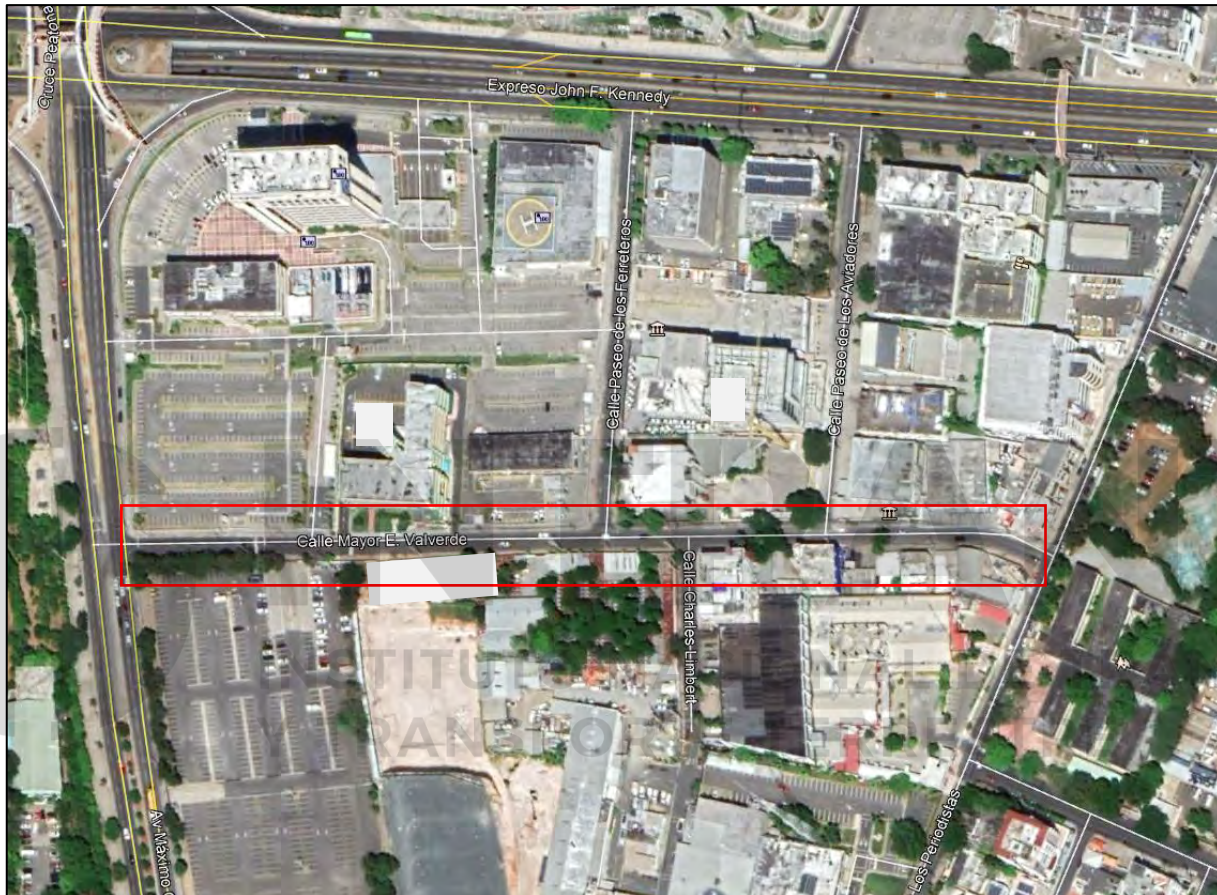
*Figura 1: Vista aérea C/ Mayor Valverde.*

En este tramo de vía se observó la ocupación de la calzada y las aceras por el estacionamiento de vehículos, en muchos casos, irrespetando lo establecido en el Art. 237 de la Ley 63-17 – Lugares prohibidos para estacionar o detener un vehículo.

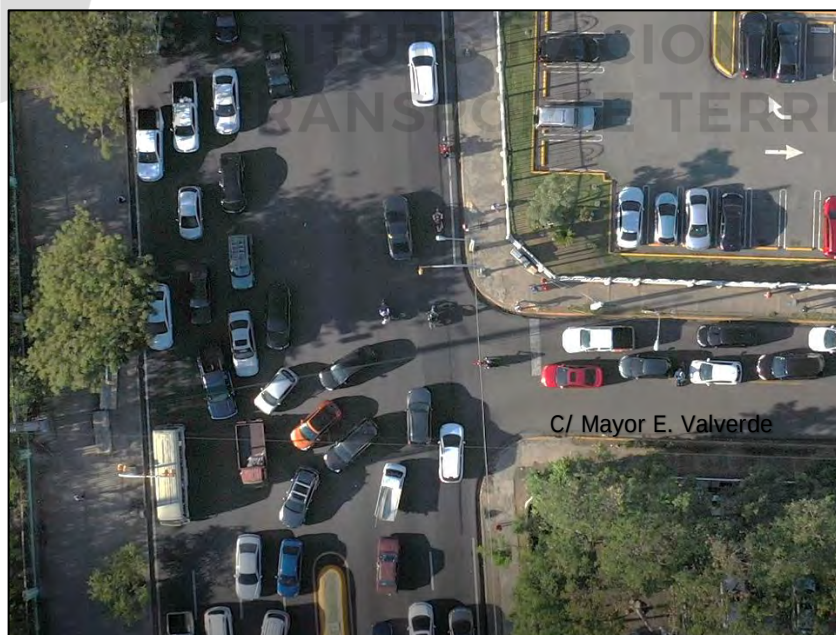
- Dificultad para realizar la maniobra de giro a la izquierda desde la C/ Mayor Valverde hacia la Av. Máximo Gómez.

Figura 12: Entrecruzamiento vehicular.

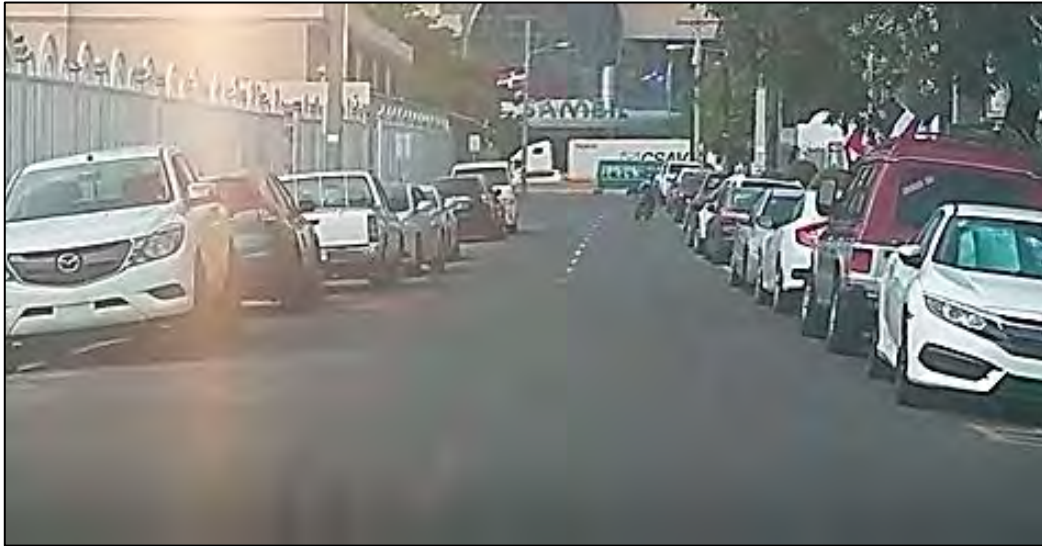
- Reducción de la calzada por el estacionamiento vehicular en ambos lados de la vía en la C/ Paseo de los Ferreteros.

*Figura 13: Estacionamiento en ambos lados de la calzada.*

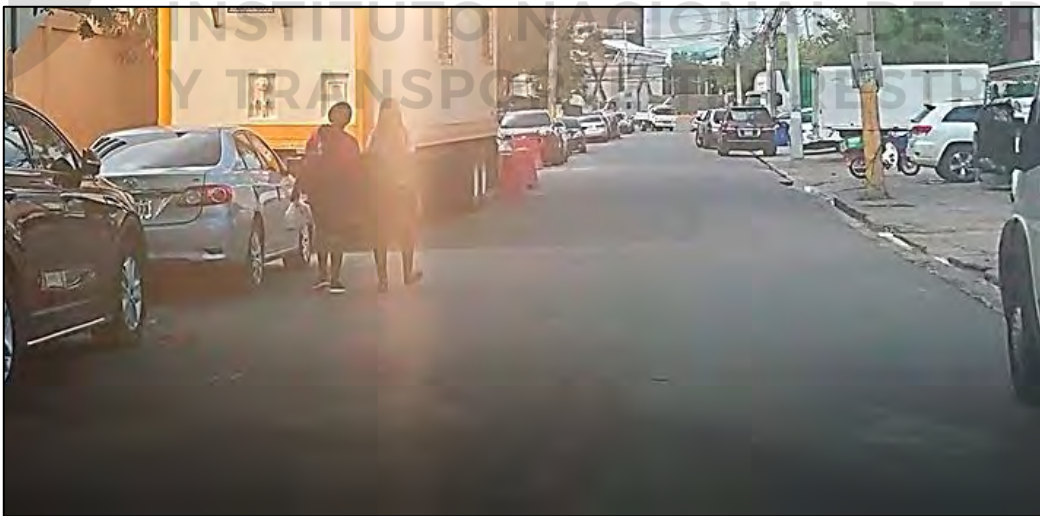
- Reducción de la calzada por el estacionamiento vehicular en ambos lados de la vía C/ Paseo de los Aviadores.

*Figura 14: Estacionamiento en ambos lados de la calzada.*

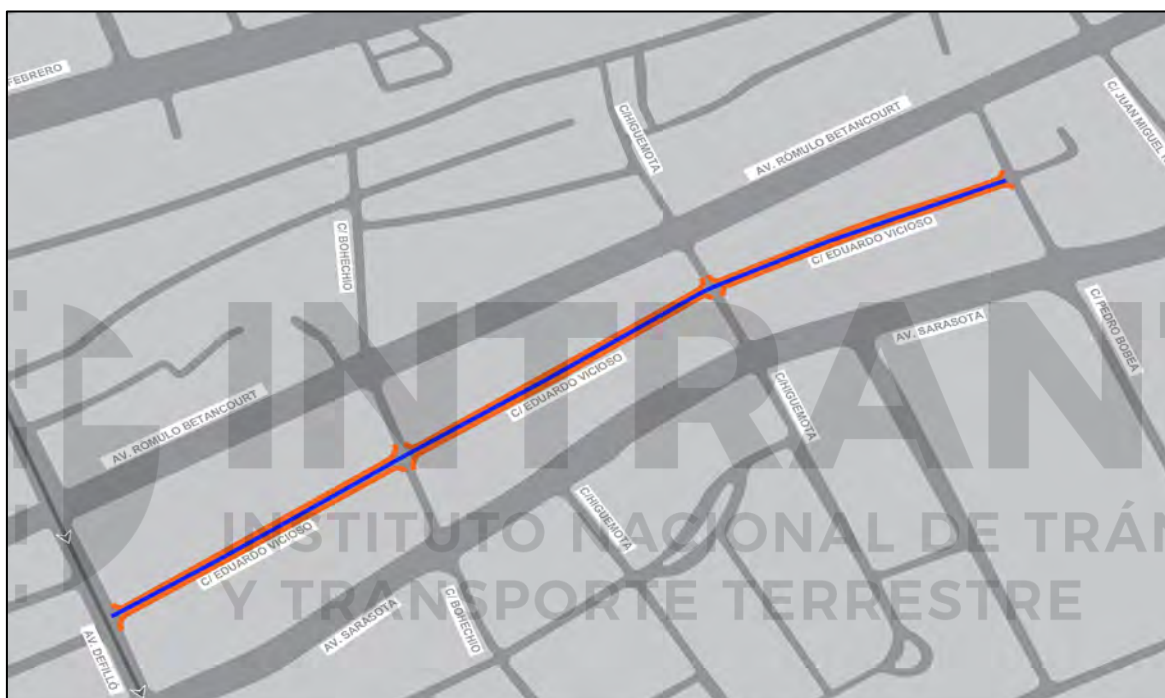
*Figura 1: C/ Eduardo Vicioso (tramo Av. Dr. Fernando Arturo Defilló - C/ Pedro Antonio Bobea)*

En este tramo de vía se observó la ocupación de la calzada por el estacionamiento de vehículos en ambos lados de la vía, en algunos casos, irrespetando lo establecido en el Art. 237 de la Ley 63-17 – Lugares prohibidos para estacionar o detener un vehículo.
