# LISTA DE MATERIALES PARA INSTALACIÓN DE SEMÁFOROS Y AVERÍAS DEL SISTEMA CENTRALIZADO DE SEMÁFOROS DEL INTRANT

# ANÁLISIS TÉCNICO PROPUESTA DE SEMAFORIZACIÓN

## AUTOPISTA DE SAN ISIDRO - CALLE 1RA

(SANTO DOMINGO ESTE)

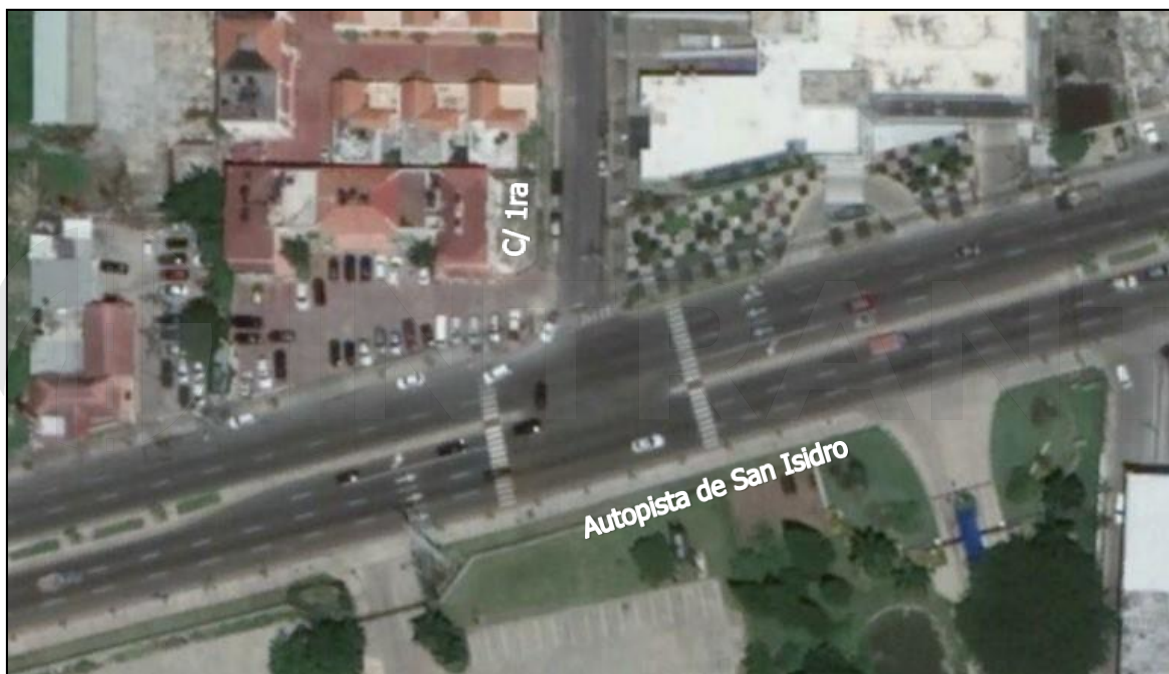
Ilustración 2: Vista aérea intersección Autopista de San Isidro – C/ 1ra.

La Autopista de San Isidro, es una vía de doble sentido de circulación (Este-Oeste y Oeste-Este), próximo a la intersección con la C/ 1ra, posee cuatro carriles separados con líneas blancas segmentadas, velocidad de operación superior a 60 km/h y uso de suelo mixto.

La C/ 1ra, da acceso a la Autopista de San Isidro, es de doble sentido de circulación (Norte-Sur y Sur-Norte), con un carril por sentido, no posee marcas en el pavimento ni señales verticales, tiene uso de suelo mixto (residencial y comercial), la velocidad de operación es inferior a los 30 km/h. Esta calle forma una intersección tipo "T" no semaforizada con la Autopista de San Isidro.

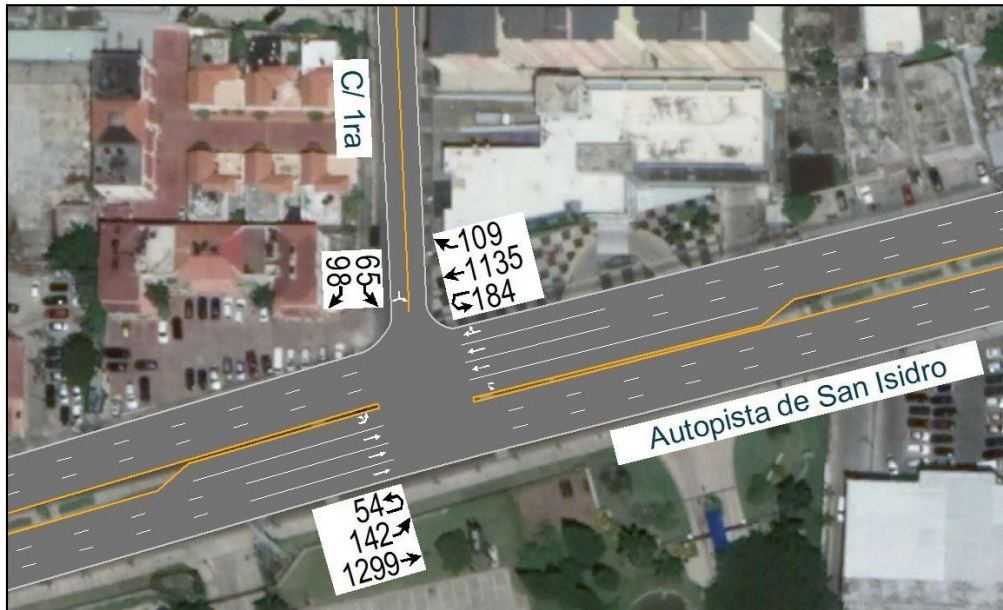
Ilustración 6: Volumen hora de menor flujo vehicular de las ocho horas registradas.

En el anexo se muestran los datos del conteo vehicular realizado el día 29 de enero del año 2019 en horario de 7:00 a 11:00 am y de 3:00 a 7:00 pm, no obstante, en la ilustración 6 se muestran los volúmenes vehiculares correspondientes a la hora de menor flujo vehicular de las ocho horas registradas (5:00 a 6:00 pm). En esta también se puede observar la configuración geométrica de la intersección con sus respectivos movimientos.

Para fines de diseño, se considerará la Autopista de San Isidro como vía principal y la C/ 1ra vía secundaria. No se considerarán los movimientos Oeste-Este, Este-Norte y Norte-Oeste, debido a que estos movimientos no intervendrán en las posibles fases de los semáforos. La velocidad de operación de la vía principal es superior a los 60 km/h.

Según los datos mostrados en la ilustración 6 (1,515 veh/h en los accesos de la vía principal y 65 veh/h en el movimiento de mayor flujo vehicular del acceso secundario), se puede observar que este requerimiento se cumple para la vía principal pero no se cumple para la vía secundaria (420 veh/h en los accesos de la vía principal y 105 veh/h en el movimiento de mayor flujo vehicular del acceso secundario). Por lo que se concluye, que según la condición A, esta intersección NO cumple.

Según los volúmenes vehiculares mostrados en la Ilustración 6 (1,515 veh/h en los accesos de la vía principal y 65 veh/h en el movimiento de mayor flujo vehicular del acceso secundario), y considerando los requerimientos de la Condición B (630 veh/h en los accesos principales y 53 veh/h en el movimiento de mayor flujo vehicular del acceso secundario), se concluye que, esta intersección cumple.
