PUNTOS CRÍTICOSPOR ACCIDENTES CORREDOR DEL ESTE

DIRECCIÓN DE MOVILIDAD SOSTENIBLE

PUNTOS CRÍTICOS CORREDOR DEL ESTE TRAMO: BOCA CHICA — LA ROMANA

PUNTOS CRÍTICOS CORREDOR DEL ESTE TRAMO: AUT. EL CORAL — CARRETERA UVERO ALTO

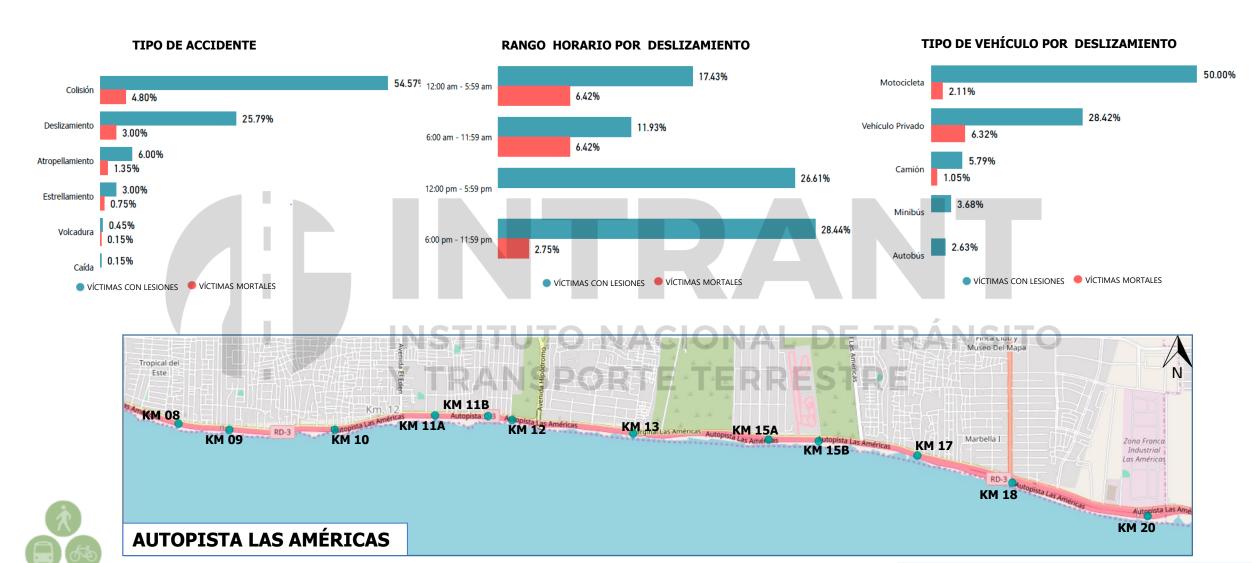
PUNTOS CRÍTICOS - AUT. LAS AMÉRICAS TRAMO: PUENTE JUAN CARLOS — EL PEAJE

CONFLICTOS IDENTIFICADOS – AUT. LAS AMÉRICAS TRAMO: PUENTE JUAN CARLOS – EL PEAJE

Kilómetro	Referencia	Problemática	Latitud	Longitud
8	Centro Comercial (Stop Shop PC)	Deslizamiento de vehículos al mar	18.46527133	-69.82005682
9	EDEEste - Los Frailes	Deslizamiento de vehículos al mar	18.46466869	-69.81424481
10	Difruveconsa SRL	Deslizamiento de vehículos al mar	18.4646556	-69.8021637
11A	Ferretería Yamelis SRL	Deslizamiento de vehículos al mar	18.4662095	-69.7906306
11B	Kach Rent a Car SRL	Deslizamiento de vehículos al mar	18.4661009	-69.7845053
12	Garrido Las Américas	Deslizamiento de vehículos al mar	18.46573117	-69.78178974
13	Parque Los Palmeros	Deslizamiento de vehículos al mar	18.4642557	-69.7678405
15A	Gasolinera Texaco Las Canas	Deslizamiento de vehículos al mar	18.4635399	-69.7523293
15B	IRB Loter Rivera Rent Car	Deslizamiento de vehículos al mar	18.4634427	-69.7465675
17	Janam Muebles	Deslizamiento de vehículos al mar	18.4618843	-69.7352745
18	Caribe Tours	Deslizamiento de vehículos al mar	18.45893954	-69.72437337

20	Bomba Shell	Deslizamiento de vehículos al mar	18.4553338	-69.7088364
