# PROPUESTA CAMBIO PATRÓN DE CIRCULACIÓN DISTRITO NACIONAL

INSTITUTO NACIONAL DE TRÁNSITO  
Y TRANSPORTE TERRESTRE

## INFORME TÉCNICO

PROPUESTA CAMBIO PATRÓN DE CIRCULACIÓN C/ ALEXANDER FLEMING  
(ENS. LA FÉ, DISTRITO NACIONAL)

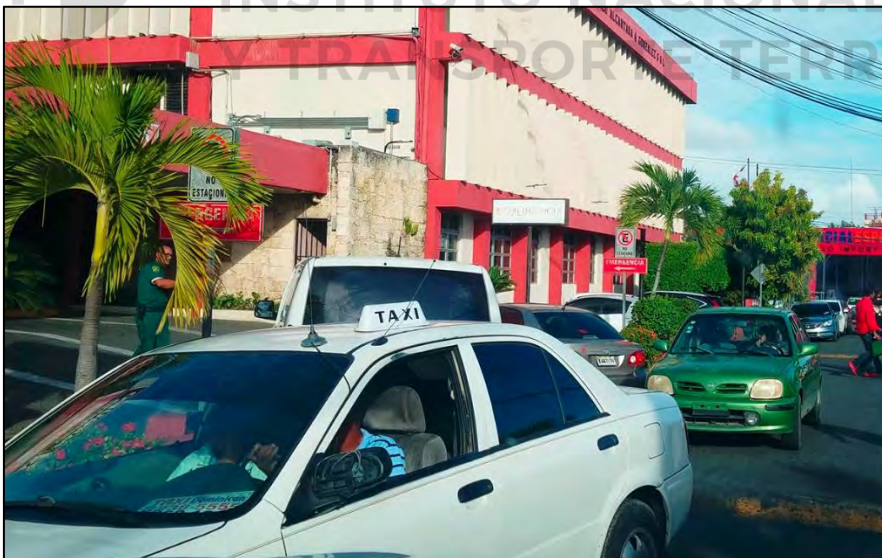
- Congestión en el acceso a la emergencia del Centro Médico Alcántara y González.

*Figura 11: Bloqueo acceso emergencia Centro Médico Alcántara y González.*

- Colocar marcas en el pavimento de línea separadora de carril, línea de PARE, cruces peatonales y flechas direccionales; de acuerdo al sentido de circulación propuesto.
- Retirar las señales verticales que se encuentren contrario al sentido vial propuesto.
- Retirar los vendedores informales que se encuentran ocupando la calzada.
- Instalar las señales verticales correspondientes al nuevo patrón de circulación, como se muestra en el plano anexo.
- Realizar jornadas educativas para concientizar a los ciudadanos sobre las medidas que serán implementadas.
- Fiscalizar para garantizar el cumplimiento de la Ley 63-17, mediante la implementación de las medidas propuestas.

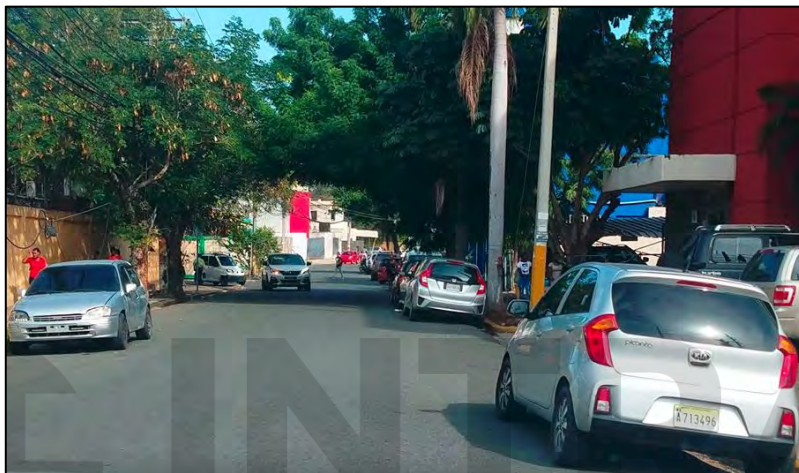
*Figura 9: Estacionamiento en ambos lados de la calzada.*

- Reducción de la calzada por el estacionamiento vehicular en ambos lados de la vía.

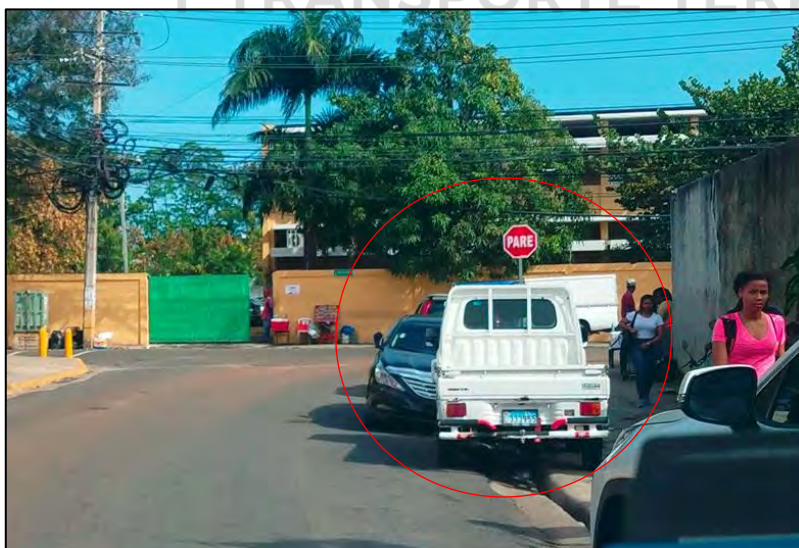
*Figura 10: Vehículos estacionados en la acera.*

- Vehículo estacionado sobre la acera dificultando la circulación peatonal.

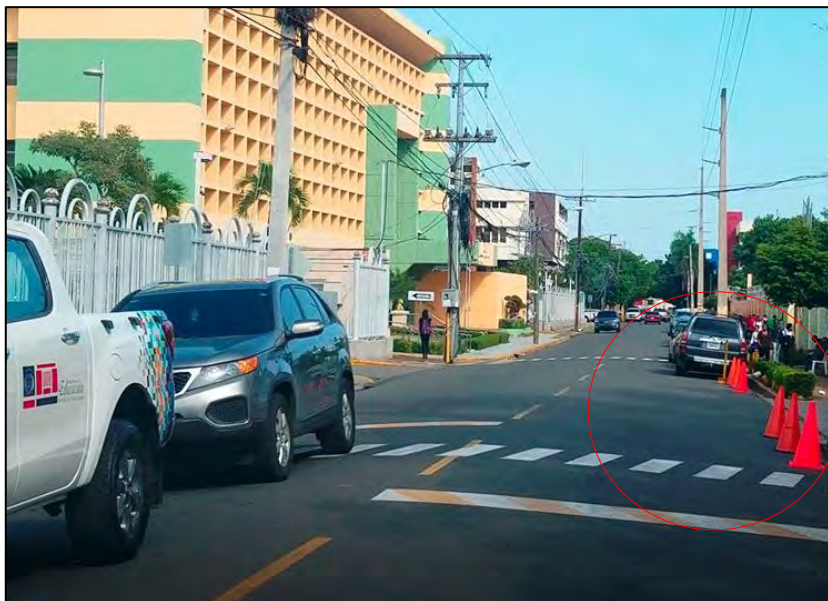
Figura 11: Reducción de la capacidad vial.

- Reducción de la capacidad vial por la colocación de conos de tráfico de forma irregular.

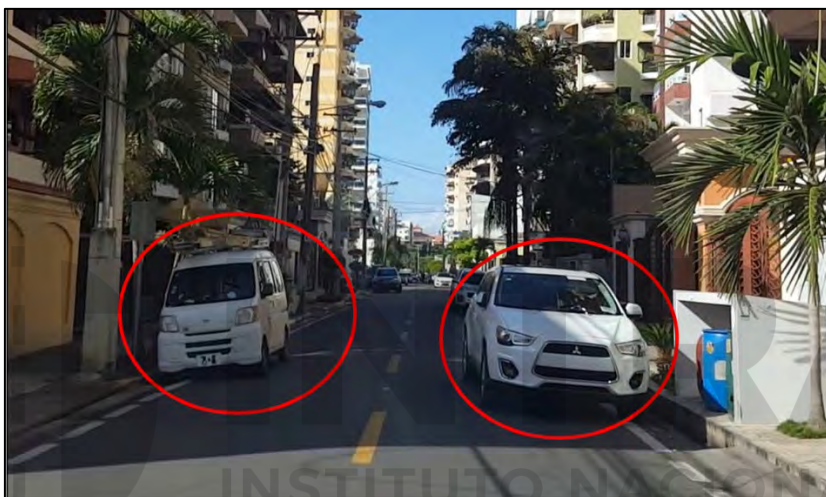
*Figura 6: Estacionamiento en ambos lados de la calzada.*

- Reducción de la calzada por el estacionamiento vehicular en ambos lados de la vía.

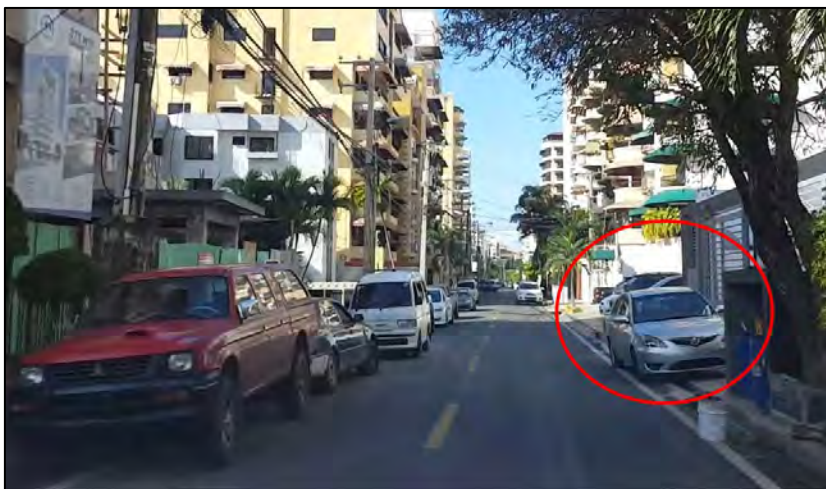
*Figura 7: Vehículo estacionado en la acera.*

- Vehículo estacionado sobre la acera dificultando la circulación peatonal.

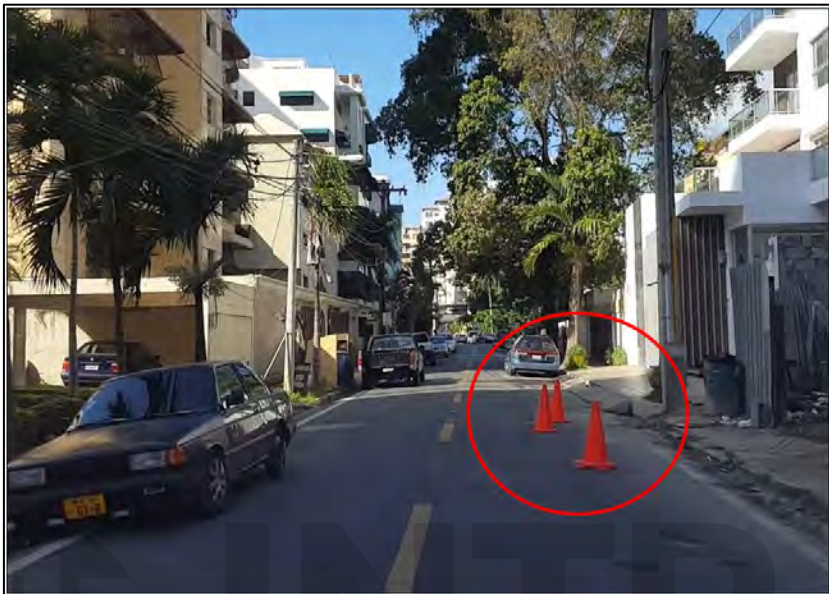
*Figura 8: Cono de tráfico colocados de forma irregular.*

- Reducción de la capacidad vial por la colocación de conos de tráfico de forma irregular.

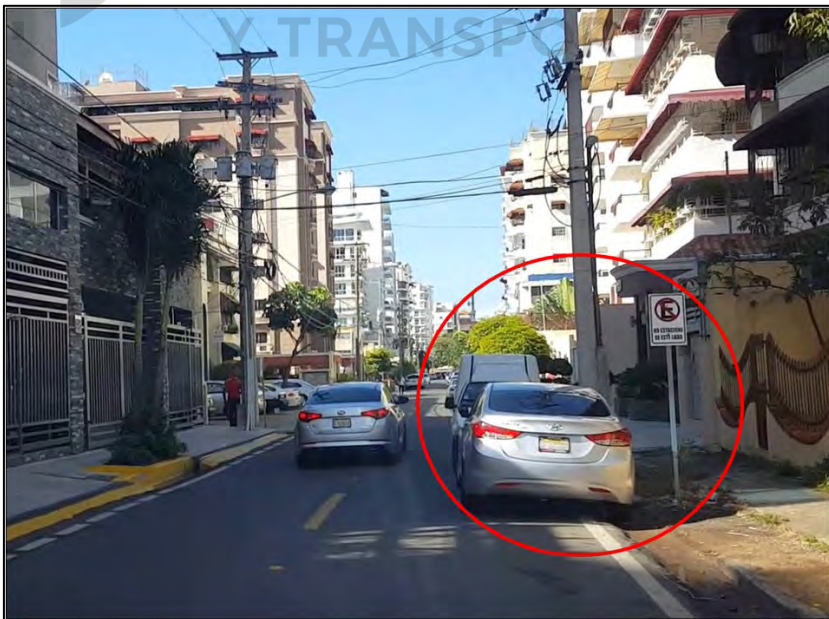
*Figura 9: Vehículos estacionados en lugares prohibidos.*

- Vehículos estacionados en lugares prohibidos.
